**Zápis z kontrolní prohlídky mostu**  
**nad Dolanským potokem u obce Hlince**

**Akce:** Most přes Dolanský potok u obce Hlince  
kontrolní prohlídka

**Umístění:** Plzeňský kraj, okres Plzeň – sever  
parcela č. 870, 869/4, k.ú. Hlince (6545 31)

**Termín:** listopad 2021

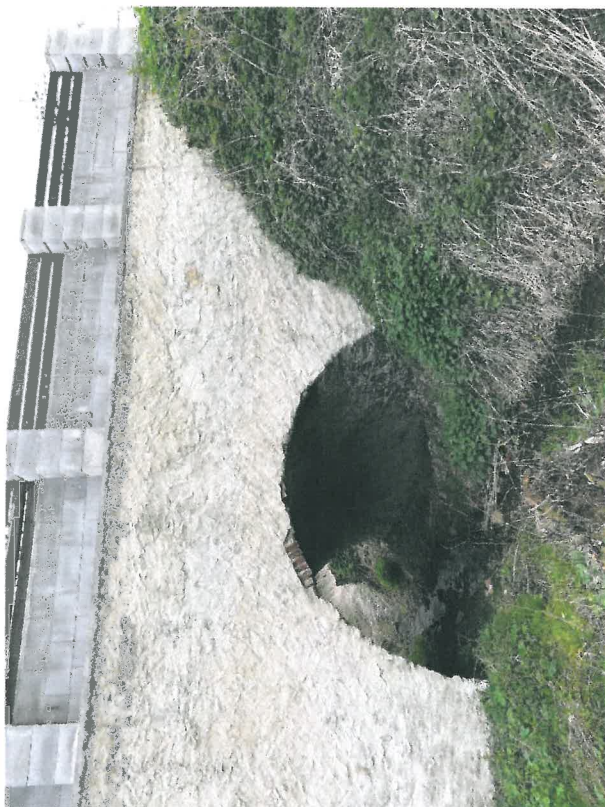
Foto č. 1: Boční pohled na most

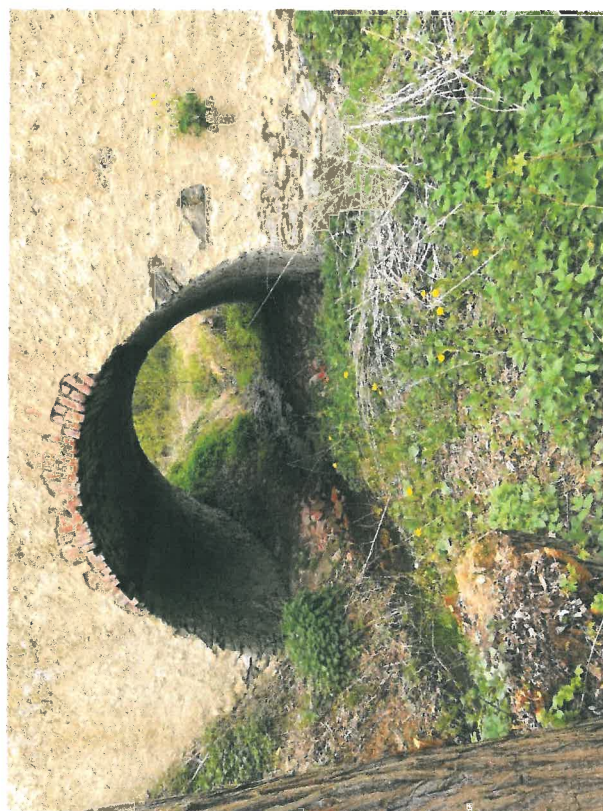
Foto č. 2: Pohled na most z opačné strany

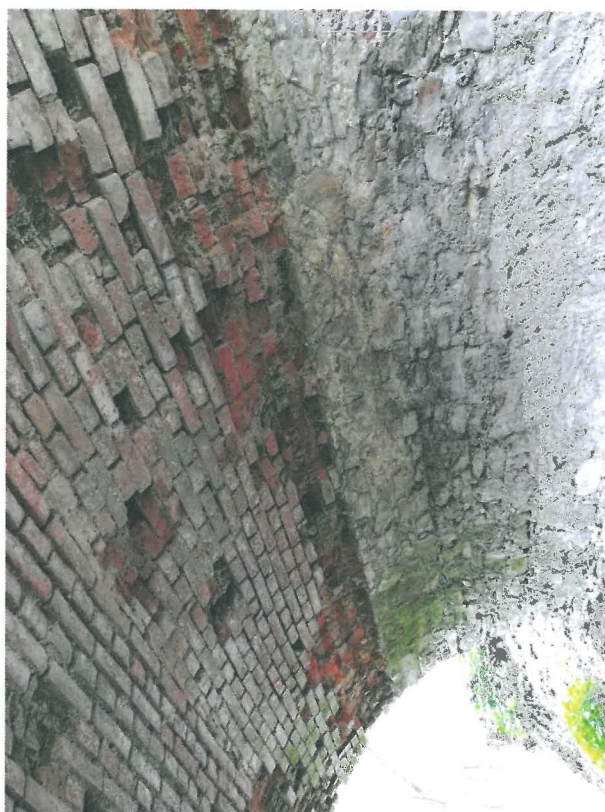
Během prohlídky mostu bylo zjištěno, že horní stavba, která byla v nedávné minulosti sanována je v bezvadném stavu narozdíl od cihelné klenby ve spodní stavbě. Jak je patrné v následující fotodokumentaci jsou cihly dlouhodobým působením vody a následně mrazu destruované do hloubky až 150 mm, dolní polovina klenby, která je provedena z kamenného zdiva je relativně zachovalá.

Foto č. 3: Pohled na klenbu zdola

Na základě výše uvedených skutečností je zřejmé, že horní stavba mostu je v bezvadném stavu, ale **spodní stavba**, přesněji povrch cihelné klenby do hloubky asi 150 mm **je v havarijním stavu**. Konstrukci cihelné klenby je nutné v dohledné době opravit, jinak hrozí uzavření mostu z důvodu jeho havarijního stavu. Do provedení opravy je potřeba **snížit celkovou nosnost mostu na 5 tun**.

Opravu cihelné klenby doporučuji rozdělit na 2 způsoby opravy a sice dozdivání souvislých pásů kaveren pomocí prostorové podpůrné šablony a dozdivání malých lokálních kaveren tzv. z ruky. Vždy bude ručně odsekána poškozená cihla, místo očištěno tlakovým vzduchem a vodou. Nové zdivo bude opět prováděno na vazbu dle skladby zdiva klenby.

Bude provedeno u lokálních malých kaveren. Po vyčištění kaverny bude do kaverny vpravena maltovina a doplňovaná cihla lehce vtlačena poklepem do otvoru a následně bude zajištěna krátkými dřevěnými klínky proti posunu. Po zatvrdnutí maltoviny cca 7–10 dní podle klimatických podmínek budou klínky odstraněny a do spár bude zapravena nová maltovina.

Opravu kamenné klenby postačí provést pouze vyspravením spár mezi kameny. To znamená, že se provede očištění nesoudržných spár vyškrábáním maltoviny a omytí tlakovou vodou a provedení nového zaspárování.

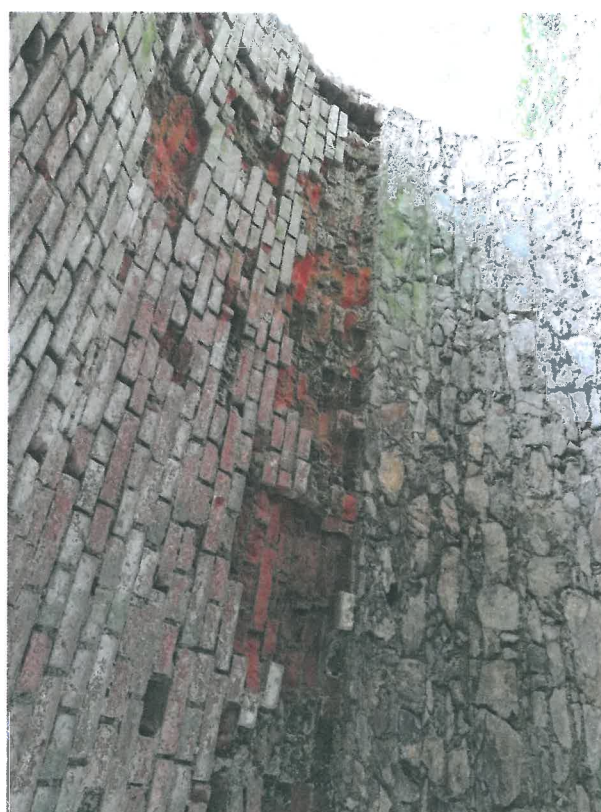
Foto č. 4: Pohled na klenbu zdola
