Odstranění havarijního stavu návesního rybníka
ve Hlincích – oprava stavidla a výtoku,
k.ú. Hlince, pozemkové parcely č. 34/1, 844/1 a 951

Ve Hlincích 02/2025

Vypracoval: Ing. Petr Jirásek

**Název akce: Odstranění havarijního stavu návesního rybníka ve Hlincích
– oprava stavidla a výtoku,
k.ú. Hlince, pozemkové parcely č. 34/1, 844/1 a 951**

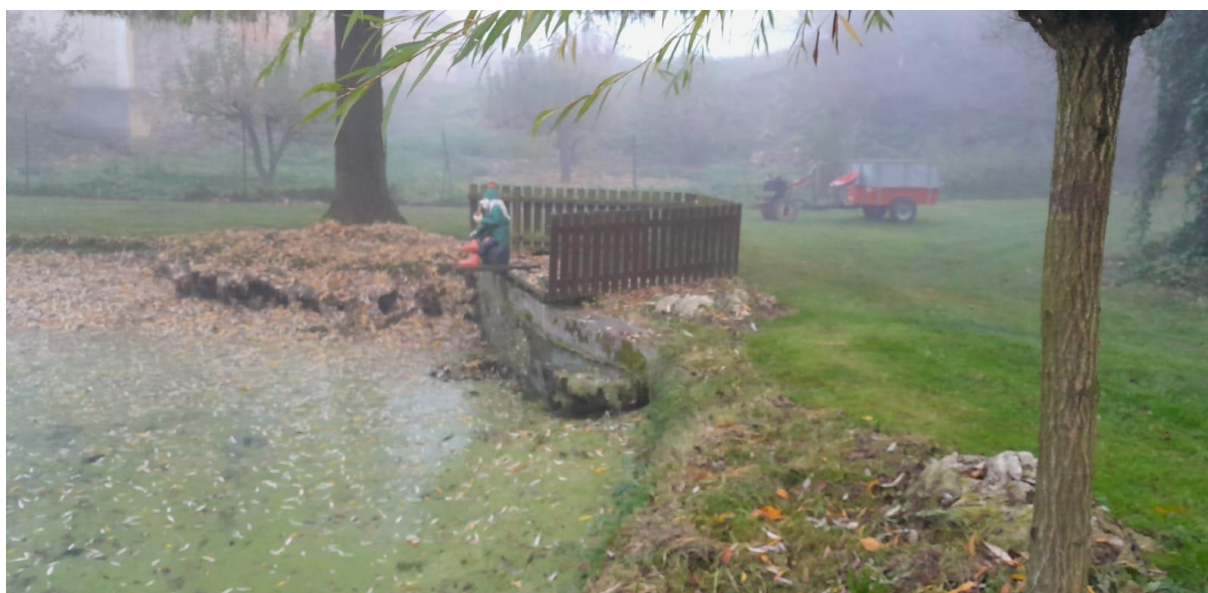
Obnažená hráz u stavidla s pokleslou hladinou rybníka v říjnu 2024

V rámci stavby bude provedeno odstranění havarijního stavu nefunkčního stavidla a výtoku z návesního rybníka. Práce budou spočívat ve vykopání odtoku z rybníka až k rozpadlé výtokové šachtě a ve vyjmutí a odstranění nefunkčních betonových kanalizačních rour DN 40. Do vzniklého výkopu budou v této trase ve spádu položeny nové plastové kanalizační roury hladké s hrdlem DN 315 v celkové délce cca 17bm. Související zemní práce budou prováděny o objemu cca 32,983t. V místě rozpadlé původní výtokové šachty bude zhotoven 1ks nové betonové revizní šachty s novým vývodem do bezejmenného potoka v rokli. Na hraně nového vývodu bude za revizní šachtou zhotoven 1ks kamenné opěrné zídky, která bude bránit sesuvu krycí zeminy do rokle s potokem a následnému zanášení výtoku, kde dojde ke zpevnění odtoku v délce cca 1,5m osazením 7ks odvodňovacích žlabů. Stávající dožilé betonové stavidlo bude opraveno a v hlavní komoře budou stávající dožilé dřevěné prvky vyměněny za nové (dvojité pažení z dubových prken s mezivrstvou ze škváry). Současně bude opravena obnažená a popraskaná hráz stavidla, na jižním konci bude její nejvíce defektní část podepřena novou betonovou konstrukcí v délce cca 1,5m, vše v celkové ploše cca 16,5m². Před stabilizovanou a opravenou hrází stavidla bude původní dožilý požerák nahrazen 1 ks nového dřevěného požeráku (materiál dubová prkna). Opravená hráz stavidla bude na severním a jižním konci stabilizována novým zásypem břehu, a to v rámci navrácení degradovaných břehů navazujících na hráz stavidla do původní pozice jejich doplněním (dosypáním) v délce cca 60bm a následným zhutněním, tomuto kroku bude předcházet vyčištění břehů rybníka s přípravou sedla pro dosypání v objemu cca 50m³. Na konci doplněného břehu, navazujícího severním směrem na hráz stavidla, v místě pod návesní studánkou, bude opraven 1ks stávající kamenné zídky v objemu cca 2,55m³, která byla při postupné degradaci břehů poškozena. Pracemi spojenými s odstraněním havarijního stavu stavidla a výtoku z návesního rybníka dojde k opravě a stabilizaci hráze stavidla s navazujícími břehy, výměně všech dřevěných prvků stavidla za nové, výměně rour odtoku za kvalitní materiál, kterým neprorůstají kořeny okolní vegetace, k opětovnému vystavění revizní šachty s novým vývodem do bezejmenného potoka v rokli. Tato šachta bude mimo svojí hlavní (revizní a čistící) funkci sloužit také k bezpečnému odběru vzorků z volné kanalizační výusti. Realizovanou obnovou bude vyřešen stávající havarijní stav stavidla a odtoku z návesního rybníka, zároveň bude zabezpečena dlouhodobá životnost a kvalitní funkčnost stavidla a odtoku, která zároveň umožní opětovné napuštění návesního rybníka (jeden ze zdrojů požární vody) a regulaci výšky jeho hladiny. Okolní terén, poškozený rozsáhlými zemními a výkopovými pracemi bude v ploše cca 90m² rekultivován, oset travní směsí, a dojde tak k opětovnému zapojení zelených ploch v okolí stavidla do udržovaného veřejného návesního prostoru, který bude díky realizovaným pracem přirozeně a funkčně propojen se vzrostlou zelení, navazující na rokli a lesní porost pod obcí Hlince.

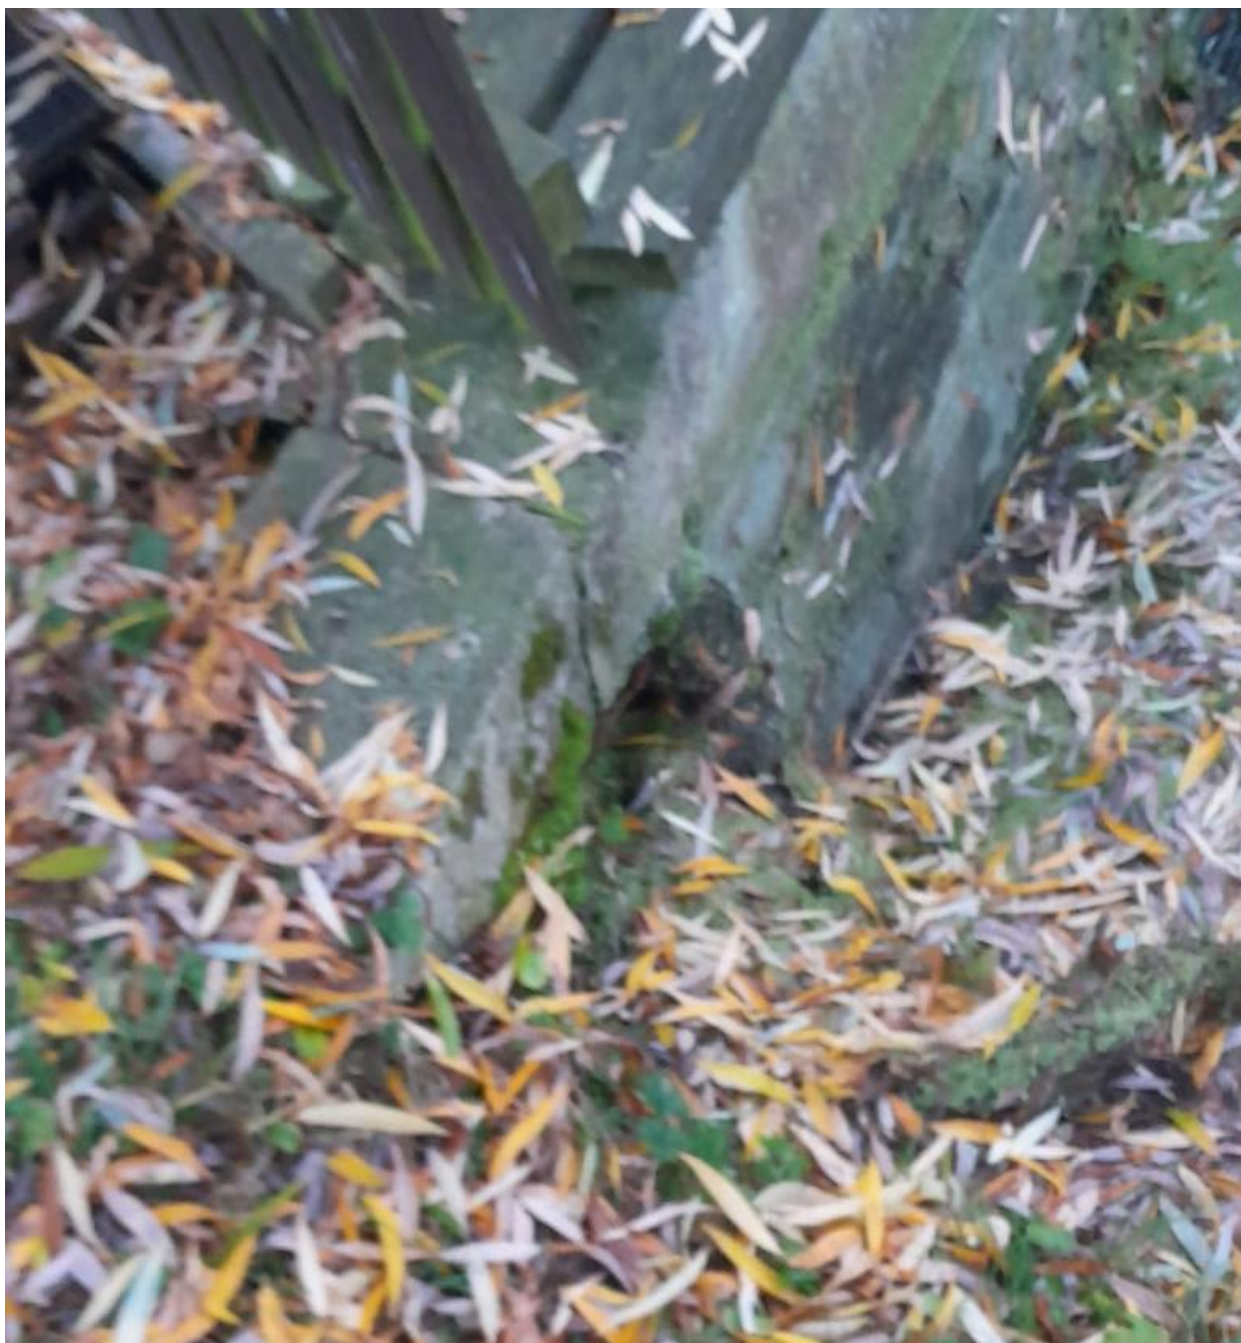
Obnažený a prasklý bok hráze stavidla s klesající hladinou rybníka v říjnu 2024

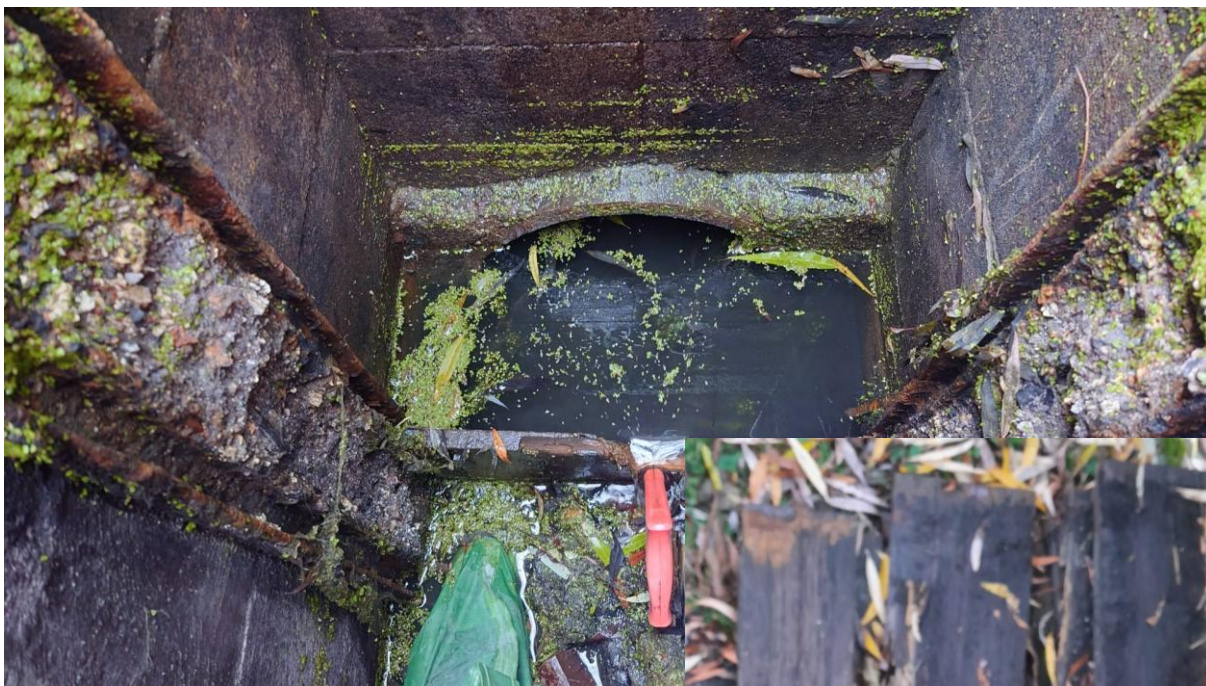
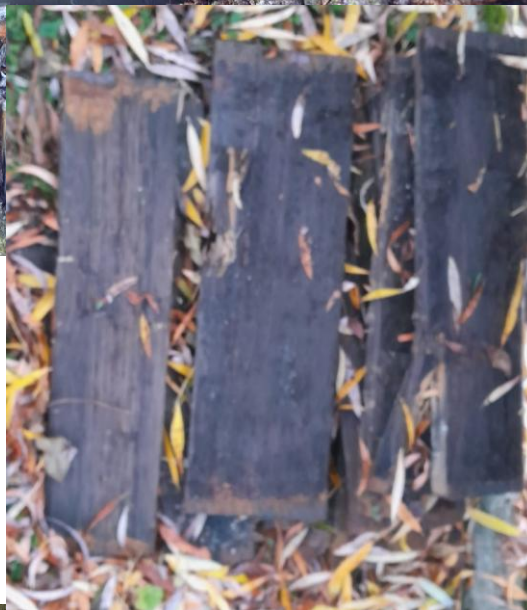
Stavidlo s posledním dřevěným prvkem u vypuštěného rybníka a několik dochovaných dřevěných prvků stavidla v prosinci 2024

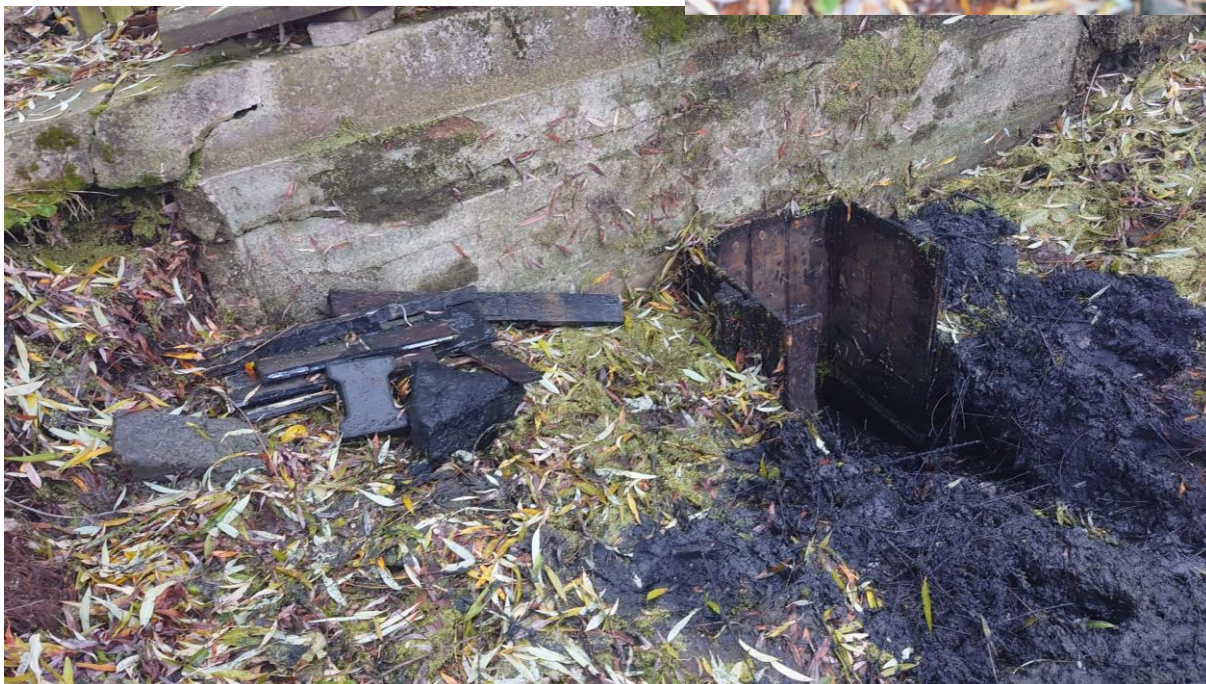
Obnažené a popraskané boky hráze stavidla s rozpadlým požerákem ve vypuštěném rybníku v prosinci 2024

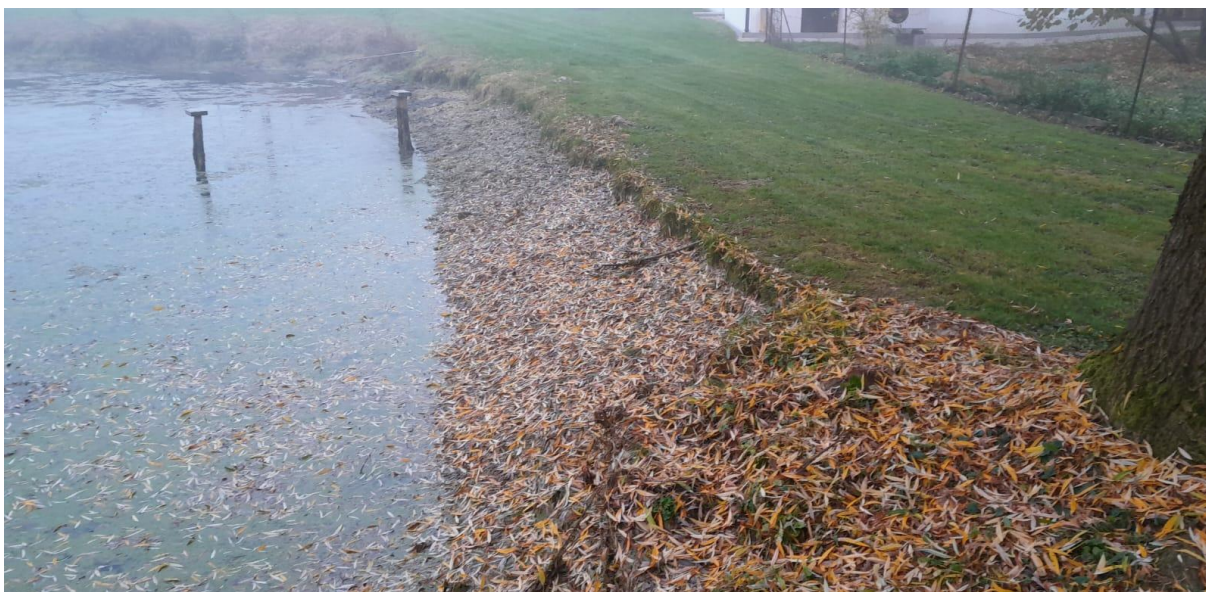
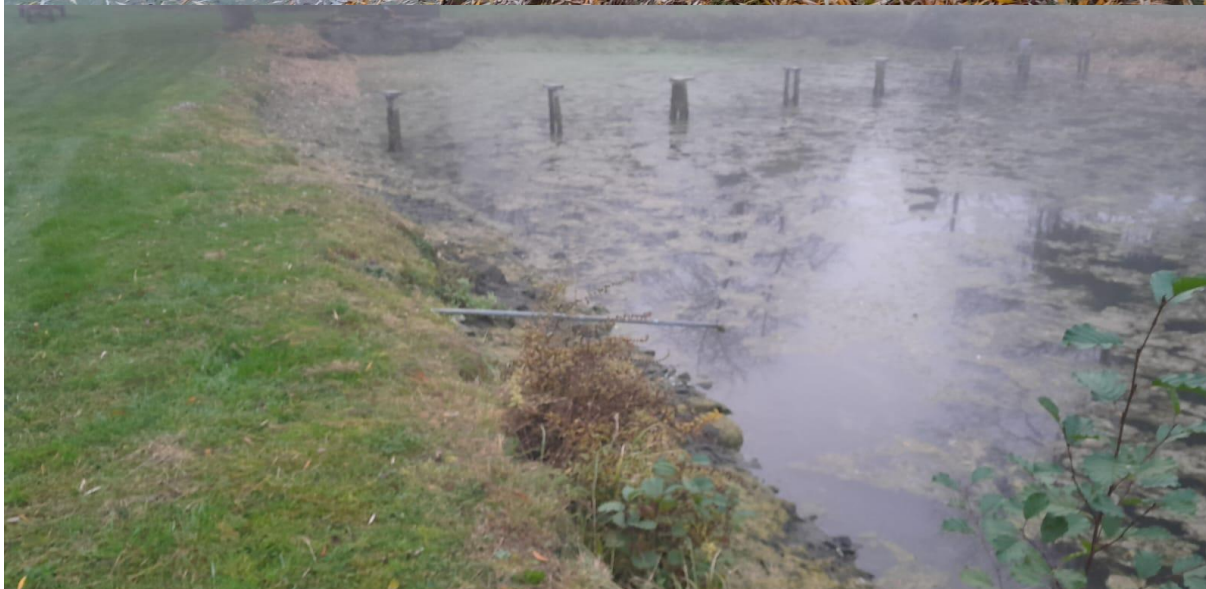
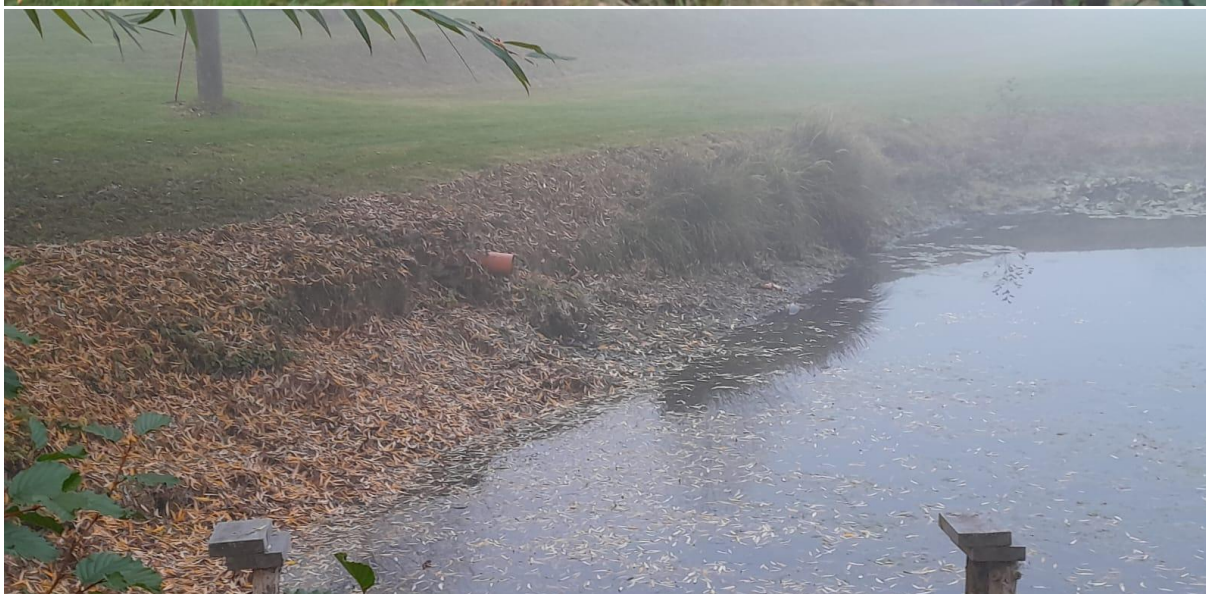
**Degradované břehy navazující na hráz stavidla
s pokleslou hladinou rybníka v říjnu 2024**

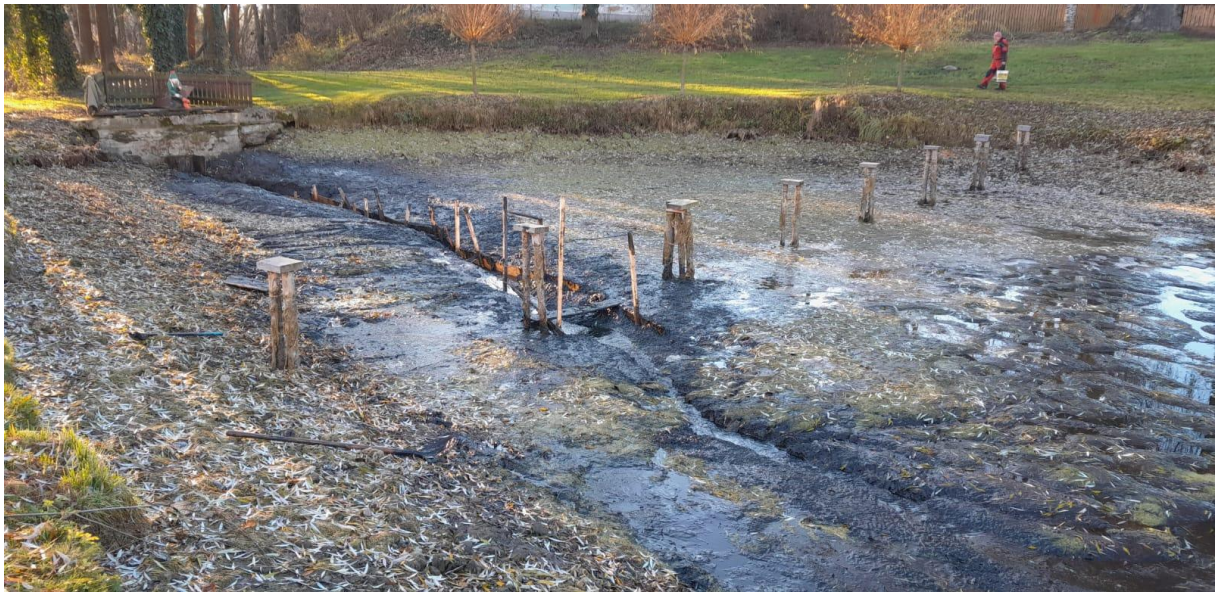
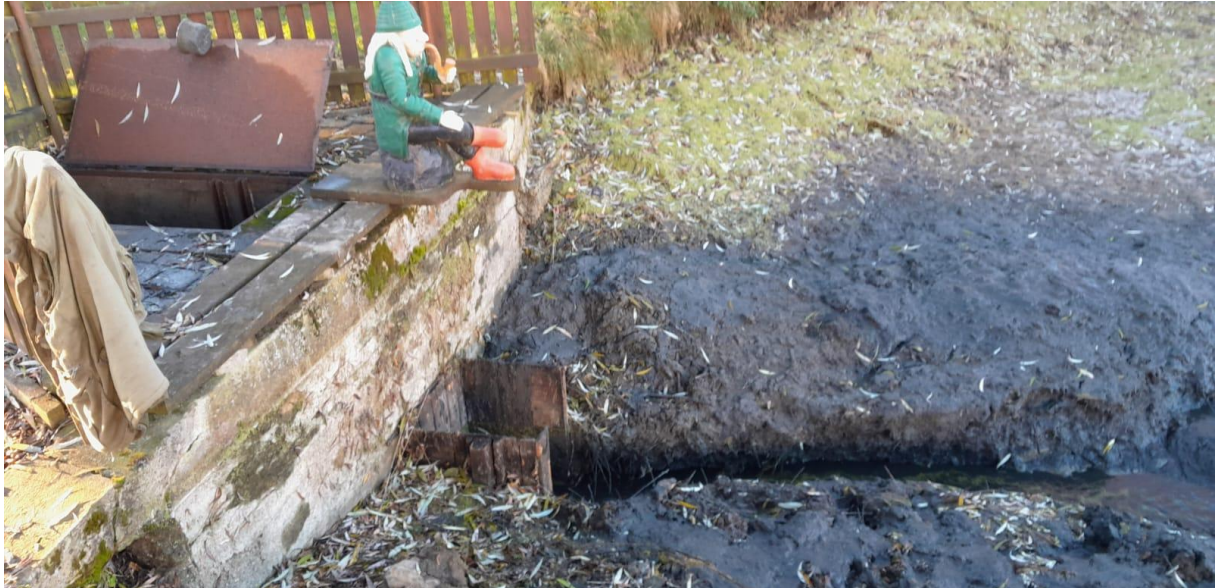
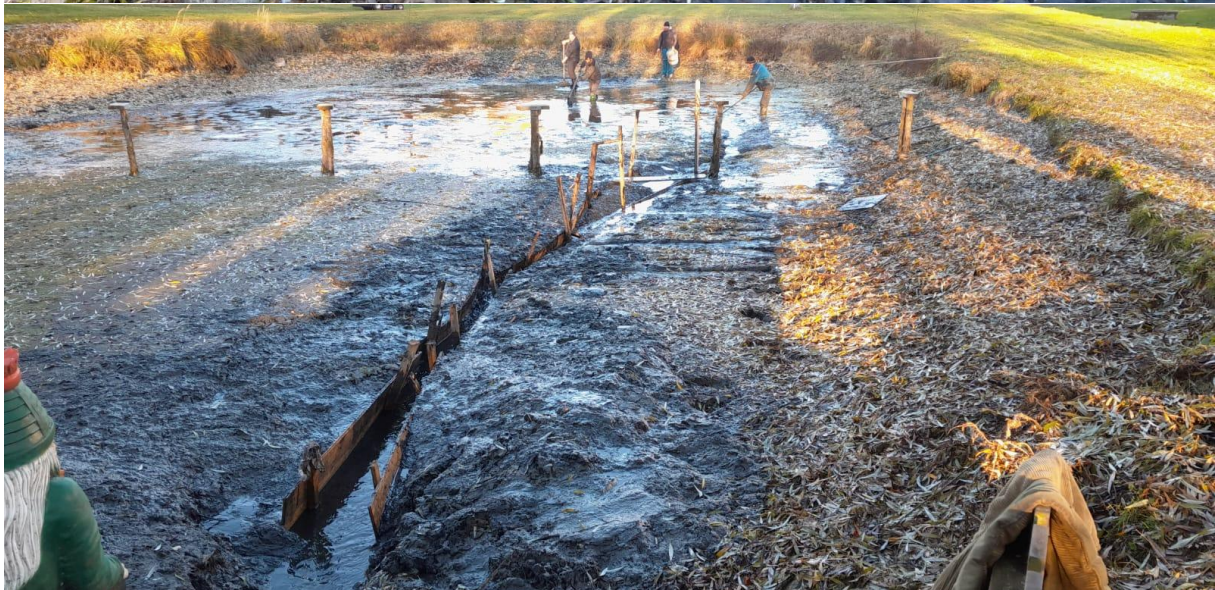
Degradované břehy navazující na hráz stavidla s obnaženými a popraskanými boky hráze stavidla a rozpadlý požerák ve vypuštěném rybníku na konci prosince 2024

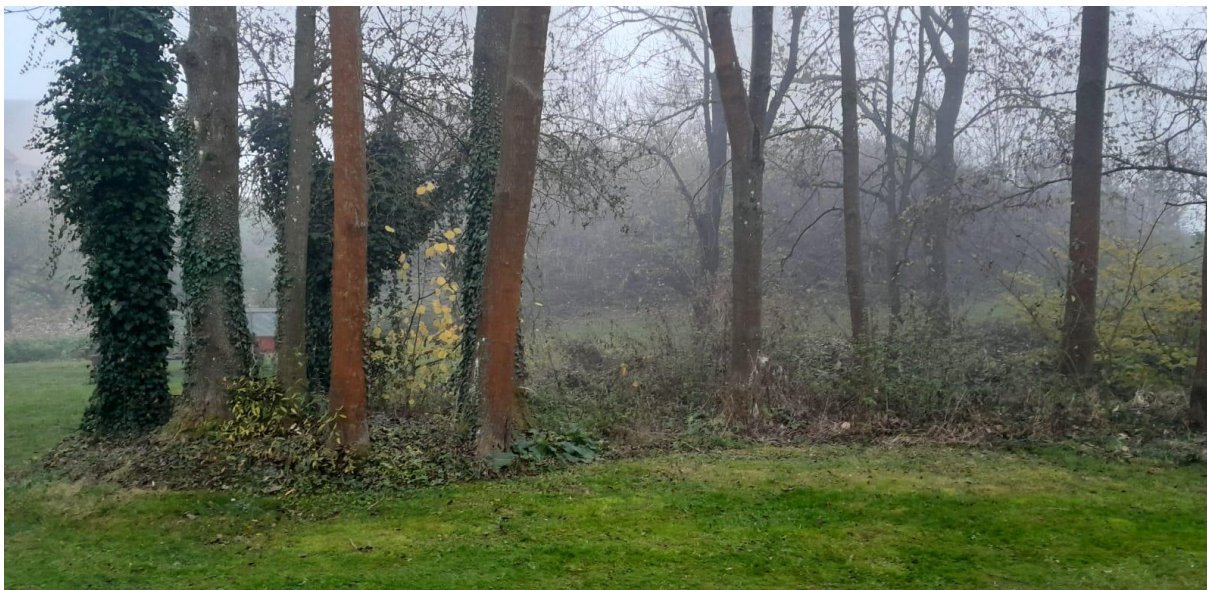
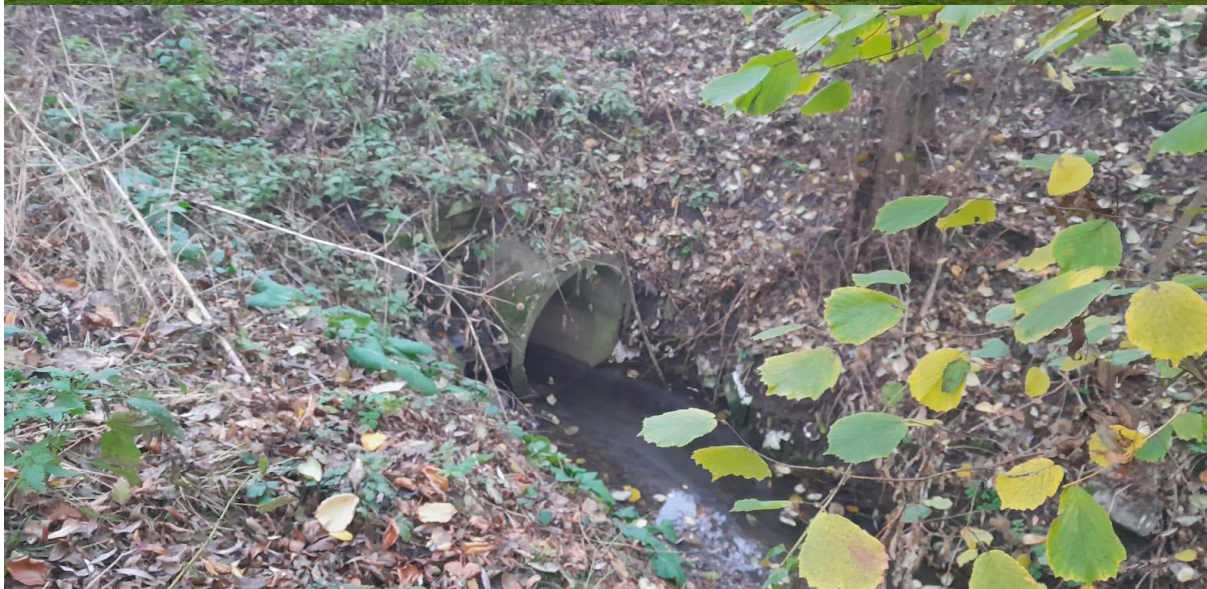
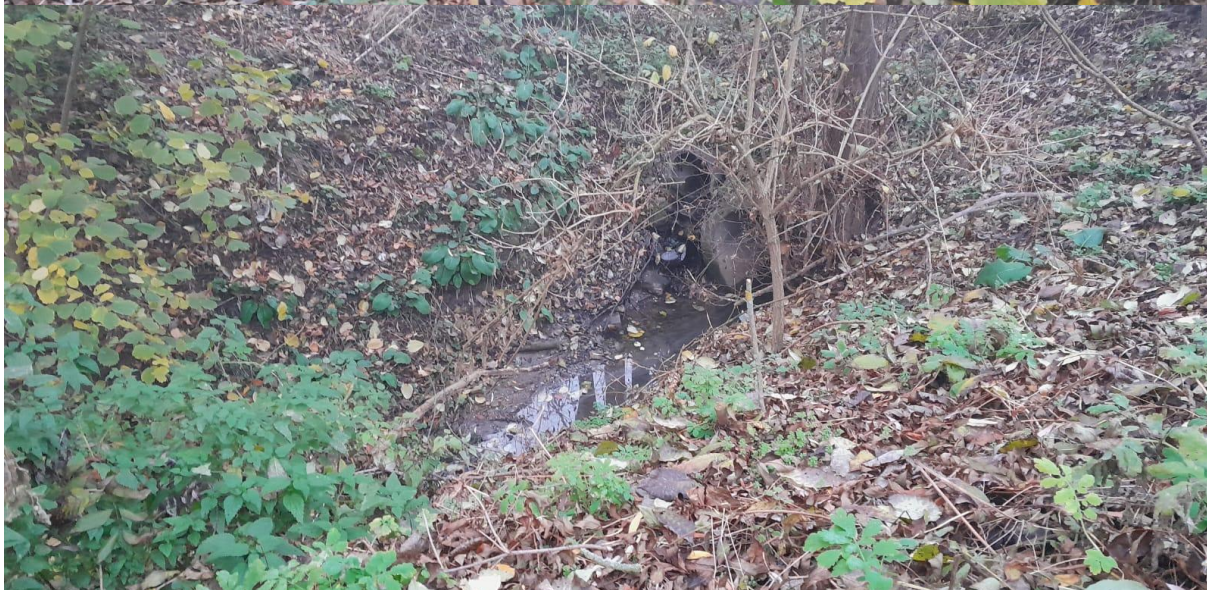
**Místo se zbytky původní výtokové šachty z rybníka,
společné s výtokem z obecní kanalizace**
