| Místo stavby : | Most přes Dolanský potok, místní komunikace Ptyč- Dolany | | Stupeň PD: dps<br><br>otisk aut.razítka: |
| Název stavby : | Sanace cihelné klenby mostu | | |
| OBSAH : | Sanace cihelné klenby | | |
| Č.výkresu: 2 | Datum :11/2021 | Měřítko: 1 :50 | |

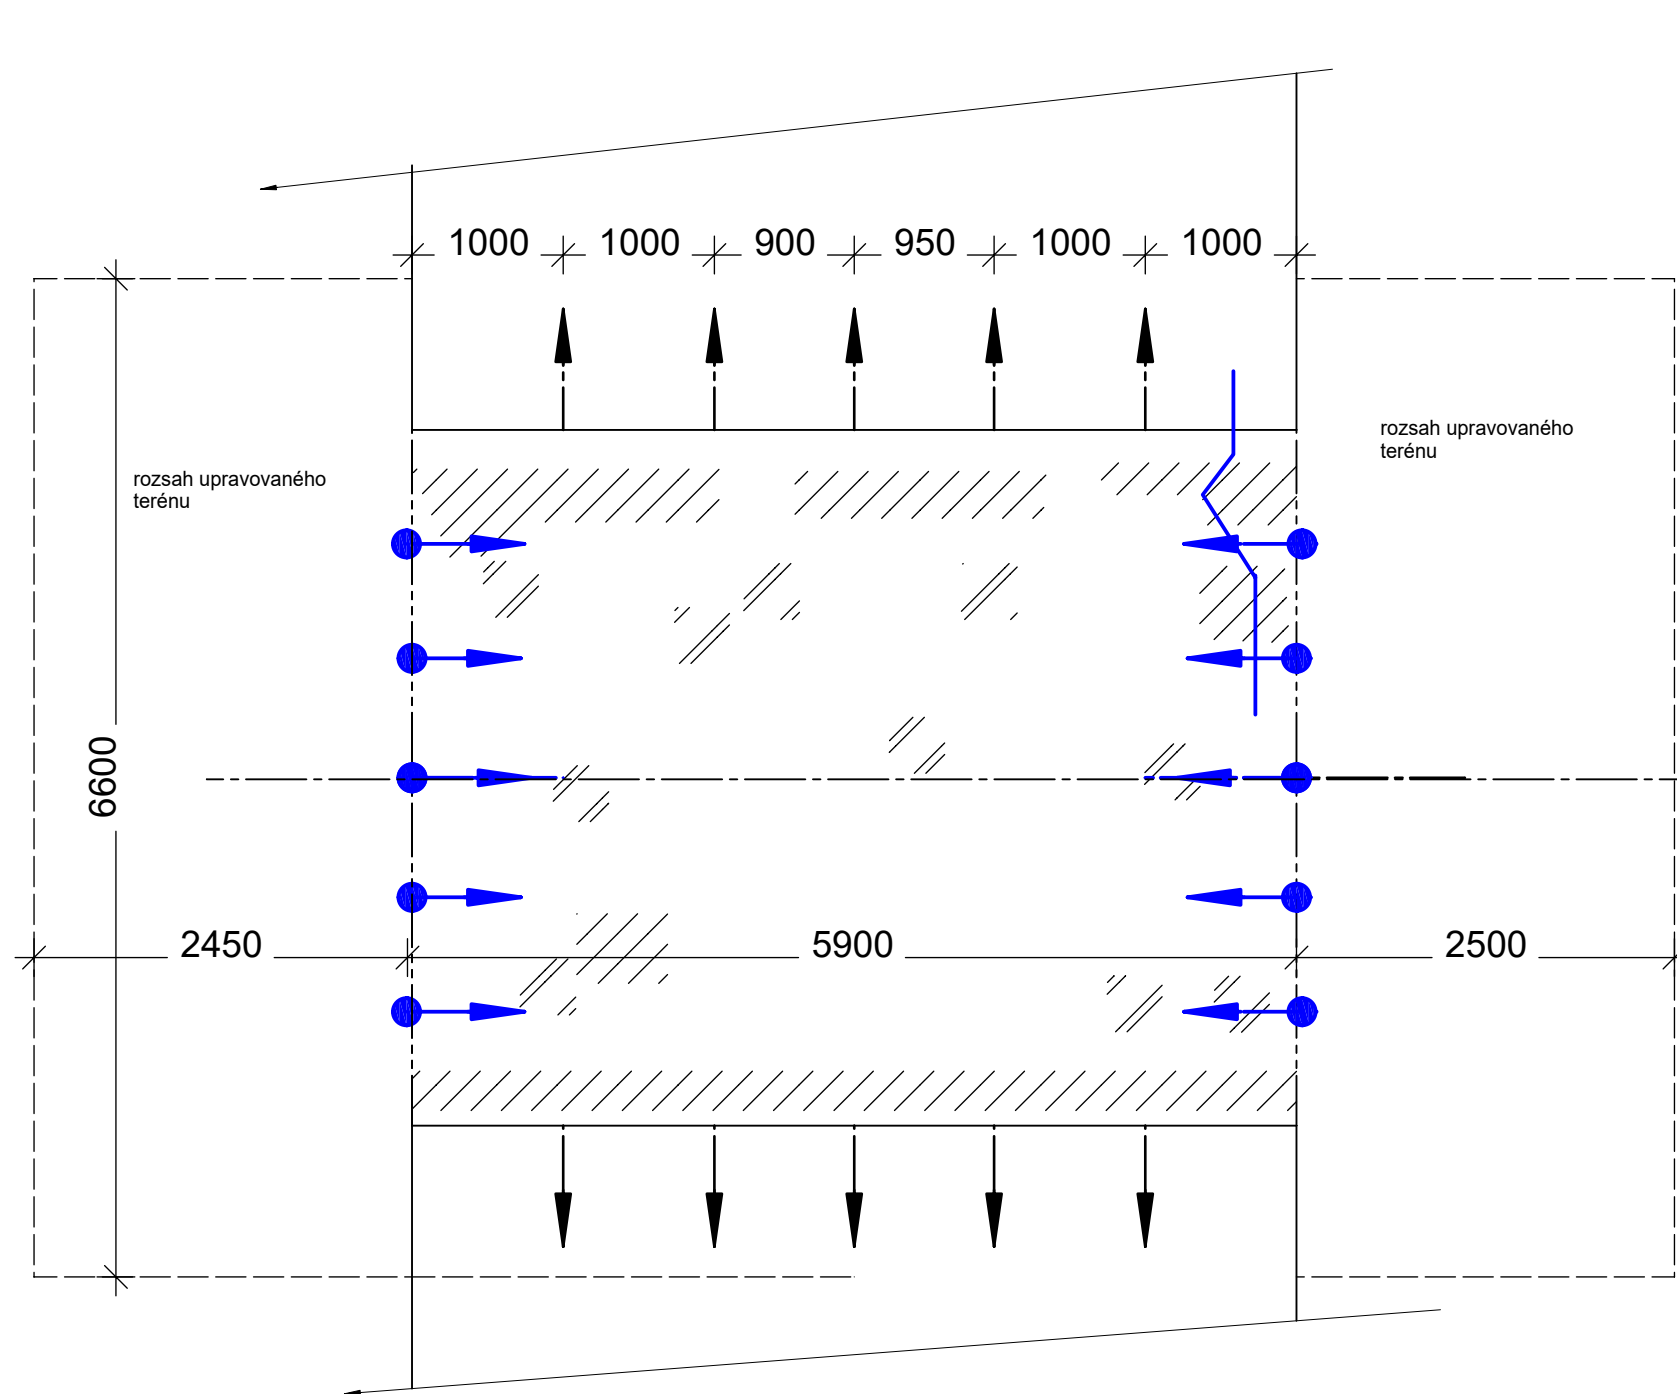
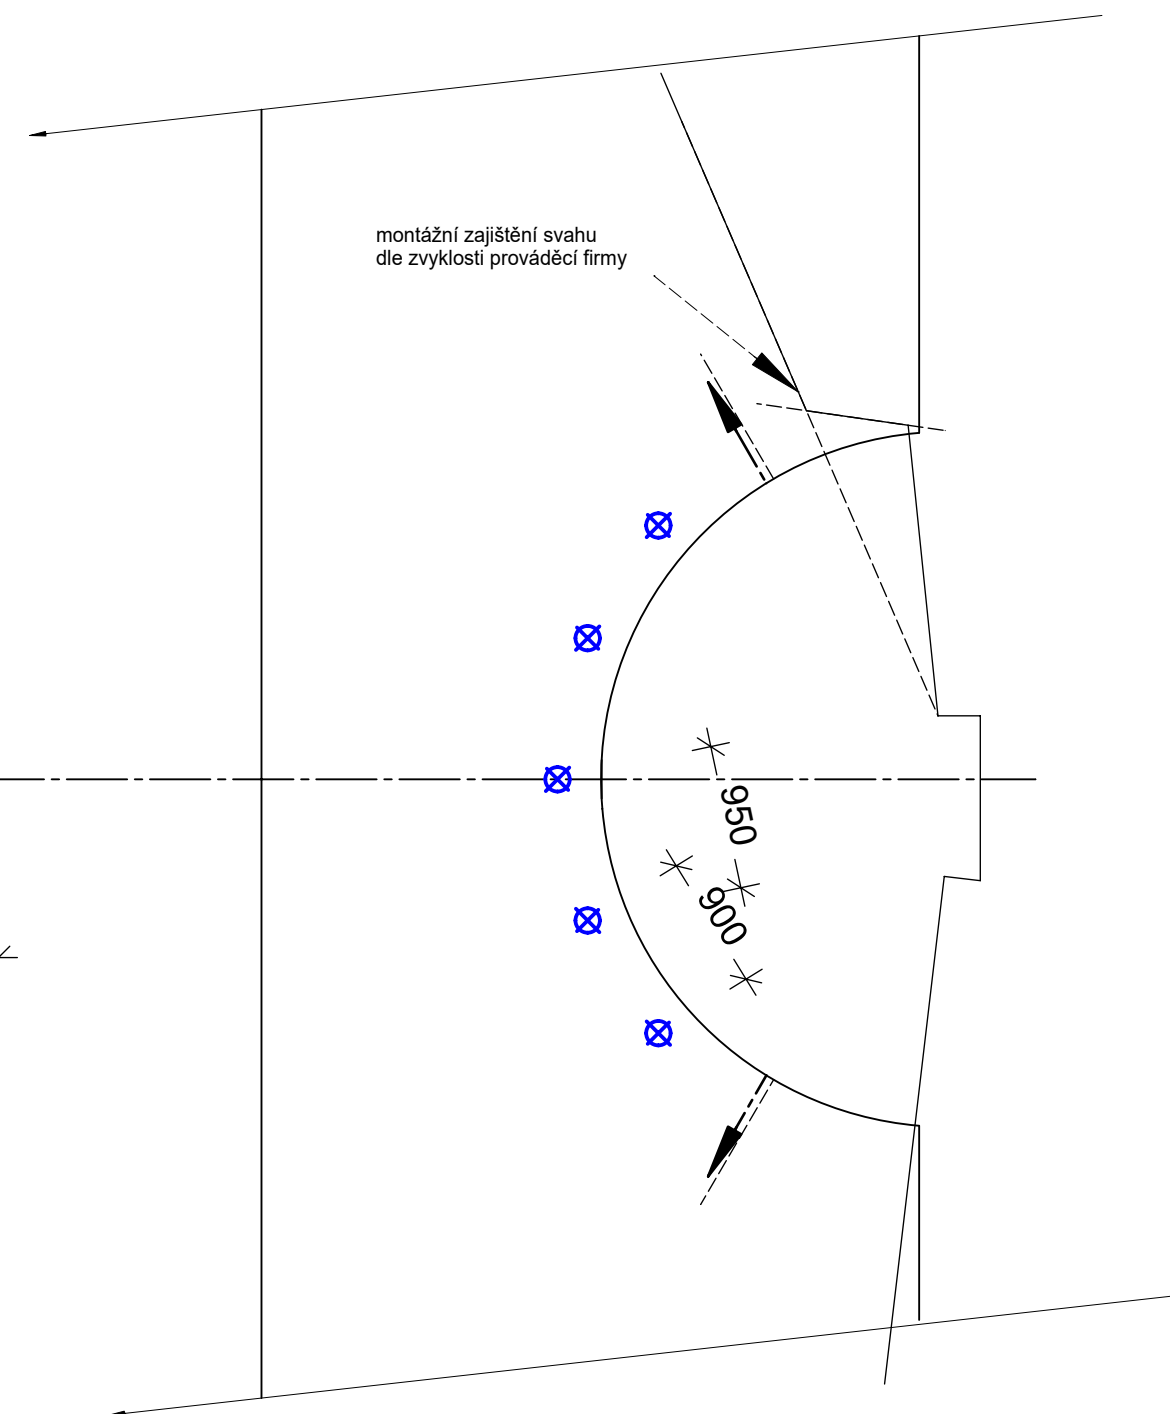
plošná kaverna zdění pomocí šablony  
CP na MVC 1

malé kaverny dozdivání z ruky nebo  
s lokálním podepřením, CP na MVC 1

lokalní výpadky cihel 1 ks / m2  
dozdivání z ruky

trhlina, hloubkové odspárování,  
nízkotlaká injektáž

kotva typu CEM -TIE pr. 8 mm  
dl . 0,6 m

jádrový vrt pr. 30-40 mm + PVC trubka  
děrovaná dl do 1 m
